黎城黄崖洞粉末冶金公司
“5·3” 车辆伤害一般生产安全事故调查报告

黎城县人民政府事故调查组
二〇二四年五月

“5·3”车辆伤害一般生产安全事故调查报告

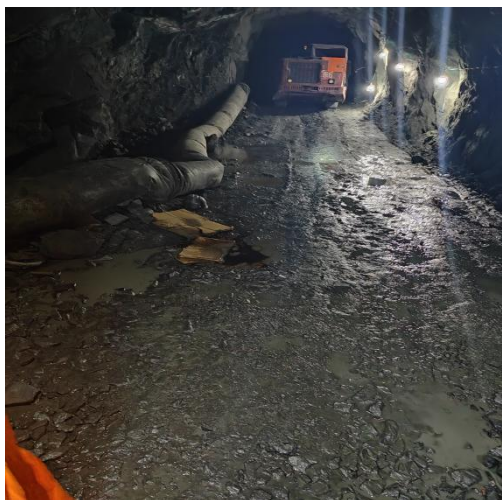
图 1 事故现场照片

2024 年 5 月 3 日 7 时 50 分，黎瑞井巷公司裴 xx、李 xx、芦 xx 和程 xx 四人参加班前会后入井。11 时 14 分，裴 xx、李 xx、芦 xx 和程 xx 到 580 米水平 6 穿穿脉口进行铲运作业。12 时 50 分许，裴 xx、程 xx 将风筒延伸至下盘探矿巷口后，继续进行铲运作业。13 时许，芦 xx 驾驶 6 号车驶入 6 穿下盘探矿巷口，铲车司机裴 xx 为其装矿时，发现芦 xx 不在车上，便叫李 xx 操作 6 号车配合装车，完毕后让李 xx 寻找芦 xx。13 时 10 分许，李 xx 在离出口约两三米处，发现一人躺在 6 穿与主运输巷交叉口靠近风筒布处，走近一看是芦 xx，其头部有血，并安全帽破裂、帽壳与帽带分离，顺手扔掉帽壳开始呼唤，芦 xx 没有应答，然后呼叫铲车司机裴 xx。（图 1 和图 2）

1. 6 号运矿卡车司机芦 xx 在装车时，未与铲车司机提前联系确认，违规^[2]擅自下车，检查风筒布损坏情况，导致被 5 号运矿卡车挤压摩擦受伤致死。

2. 李 xx 驾驶 5 号运矿卡车接近 6 穿附近时，因其前往 6 穿躲车巷转弯时，车厢后方为视角盲区，并受 6 号车灯光影响，逆光视线模糊，不能确定车厢后方空间是否安全可靠，导致车厢右后方将芦 xx 挤至巷道壁挤压摩擦受伤致死。

企业要全面分析井下车辆在静止和运行两种状态下存在的风险隐患，完善管控措施，针对容易造成视觉盲区的运矿卡车等，要在车辆的尾部增设倒车影像和倒车语音提示喇叭，多台运矿车辆同时出矿时，要按顺序依次进出，装矿车辆未驶出前，后面车辆必须在错车巷或躲避巷排队等待，并在车辆前方设置警戒，以示车辆处于停止状态，尽量避免车辆交叉作业。

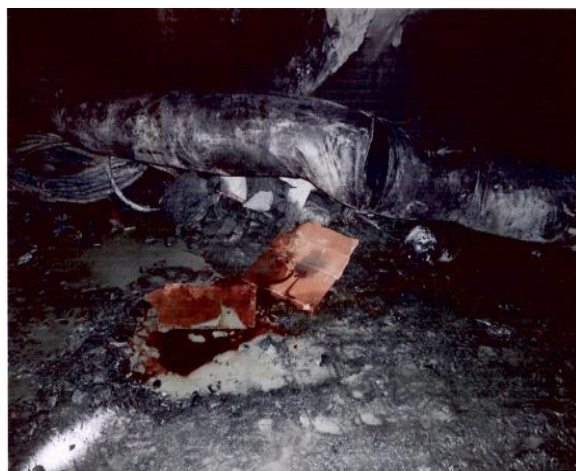
图 2 掉落地面风筒布及破损情况

掉落地面的风筒布及破损情况

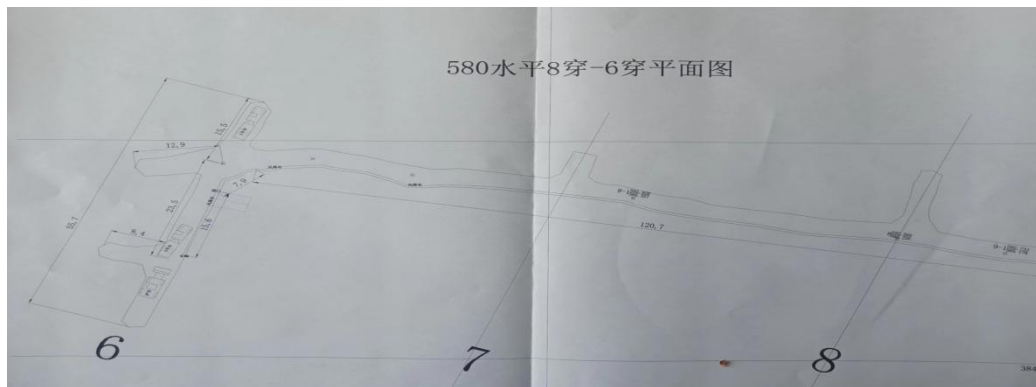
图 2 事故现场情况

580 米水平 6 穿总长 55.7m；6 穿和 580 米水平运输巷巷道

夹角 110° ，弦长 7.9m；580 米水平运输巷 6 穿上盘沿脉巷 15.5m，下盘沿脉巷 8.4m；6 穿倒车巷 12.9m；580 米水平运输巷中线到下盘沿脉巷口 23.5m；所有巷道断面均为 $3.5\text{m}\times 3.3\text{m}$ ，三心拱，断面面积 10.65m^2 ；风筒布长度：6 穿 15.6m，6 穿出口转弯处 7.9m（图 2）。
