黎城西仵胜德建材有限公司
“8·18”一般坍塌事故调查报告

黎城县人民政府事故调查组
二〇二四年八月

“8·18”一般坍塌事故调查报告

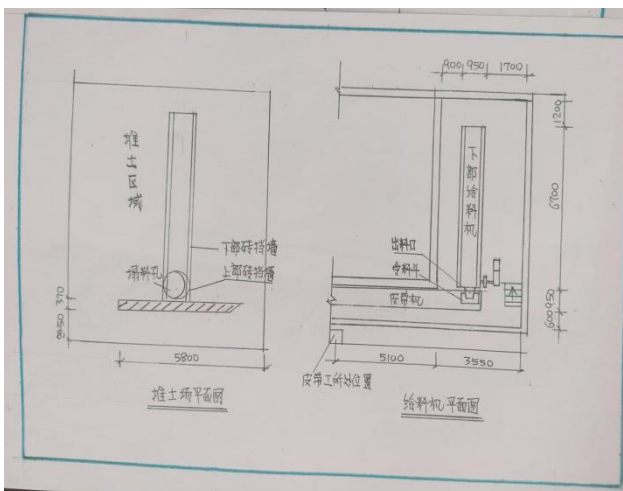
图 1 平面图

1.现场分为上下两层，上层为粘土堆土场，粘土通过堆土场下部溜槽进入皮带给料机，土方通过给料机出料口落入皮带机上

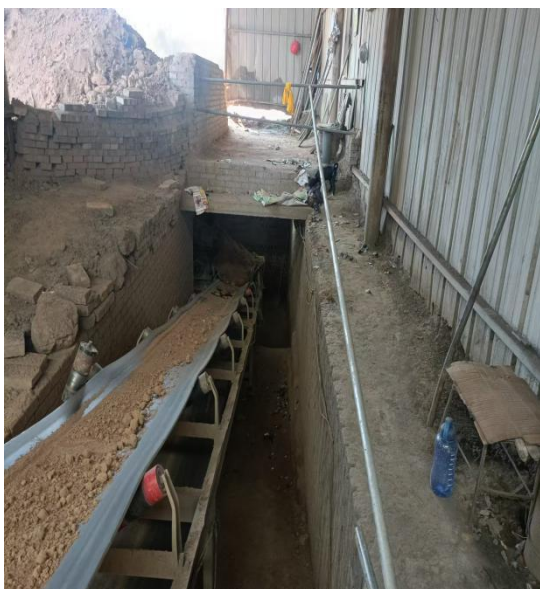
图 3 堆土场及皮带机照片

2.3 米左右，在土方与挡墙交接处有一处塌料孔，孔径约 1.2 米。见图 3、图 4。

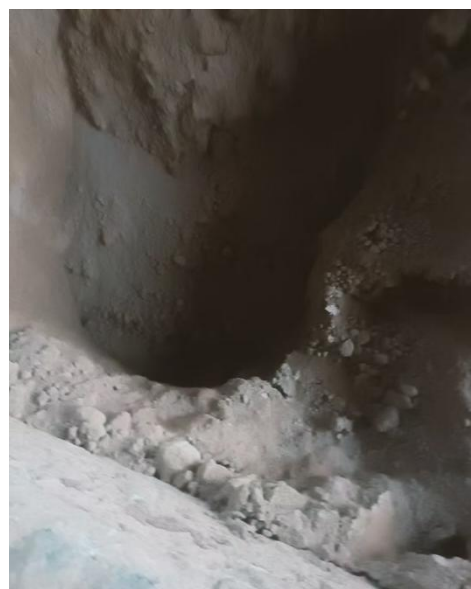
图 4 堆土坑

王 xx 忽视风险提示，在未采取切断电源、挂牌、上锁及个体防护措施情况下，违规翻越挡土墙，站位不当粘土坍塌，导致王 xx 坠落，身体被粘土掩埋挤压致死，是造成事故的直接原因。

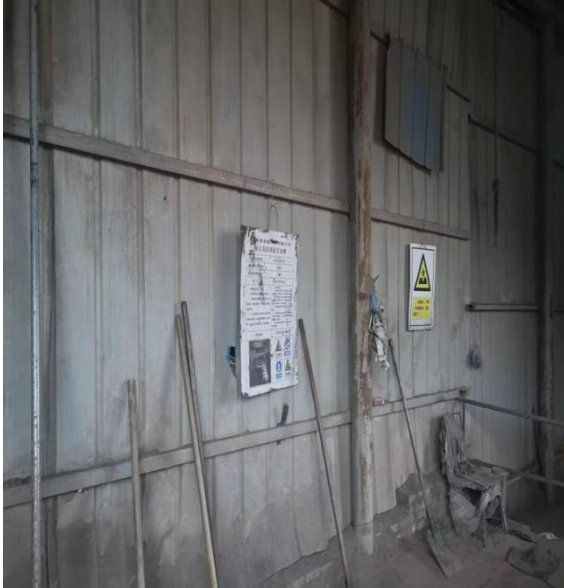
图 5 《较大危险因素告知牌》

3.堆土场西侧彩板围墙上悬挂有《较大危险因素告知牌》一块、安全带一条、《较大危险因素告知牌》内容显示危险名称：配土时站位不当；易发生安全事故类型：坍塌；主要安全防范措施：（1）禁止将身体任何部位伸进配土仓。（2）溜槽内挂料需用铁锹清理捅料时，脚要站稳，用铁锹清理，严禁站到一面捅对面的溜槽。（3）上料溜槽发生卡堵时，必须将就地柜电源切断，

并挂牌加锁管理，挂停电牌，由作业人员保管钥匙，方可捅溜槽。
见图 5、图 6。
